Universidad Nacional Santiago Antúnez de Mayolo

**“INDICE DE CONDICION DEL PAVIMENTO RIGIDO
MEDIANTE INSPECCION TRADICIONAL Y EMPLEANDO
UN VEHICULO AEREO NO TRIPULADO CON FINES DE
MANTENIMIENTO”**

**TESIS PARA OPTAR EL TITULO DE
INGENIERO CIVIL**

HUARAZ-PERU

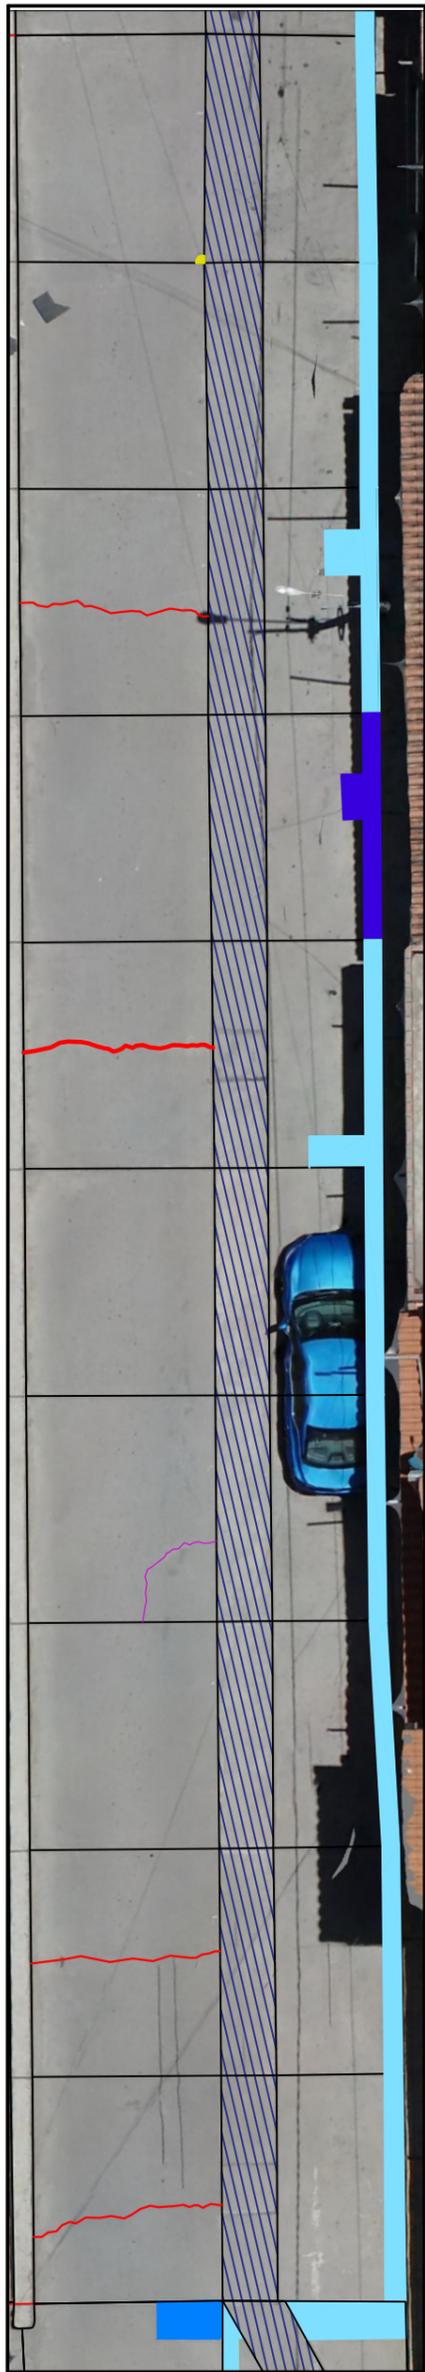
IDENTIFICACION DE DAÑOS

- DAÑO 22L
- DAÑO 26H
- DAÑO 28M
- DAÑO 28H
- DAÑO 29L
- DAÑO 29H
- DAÑO 38L

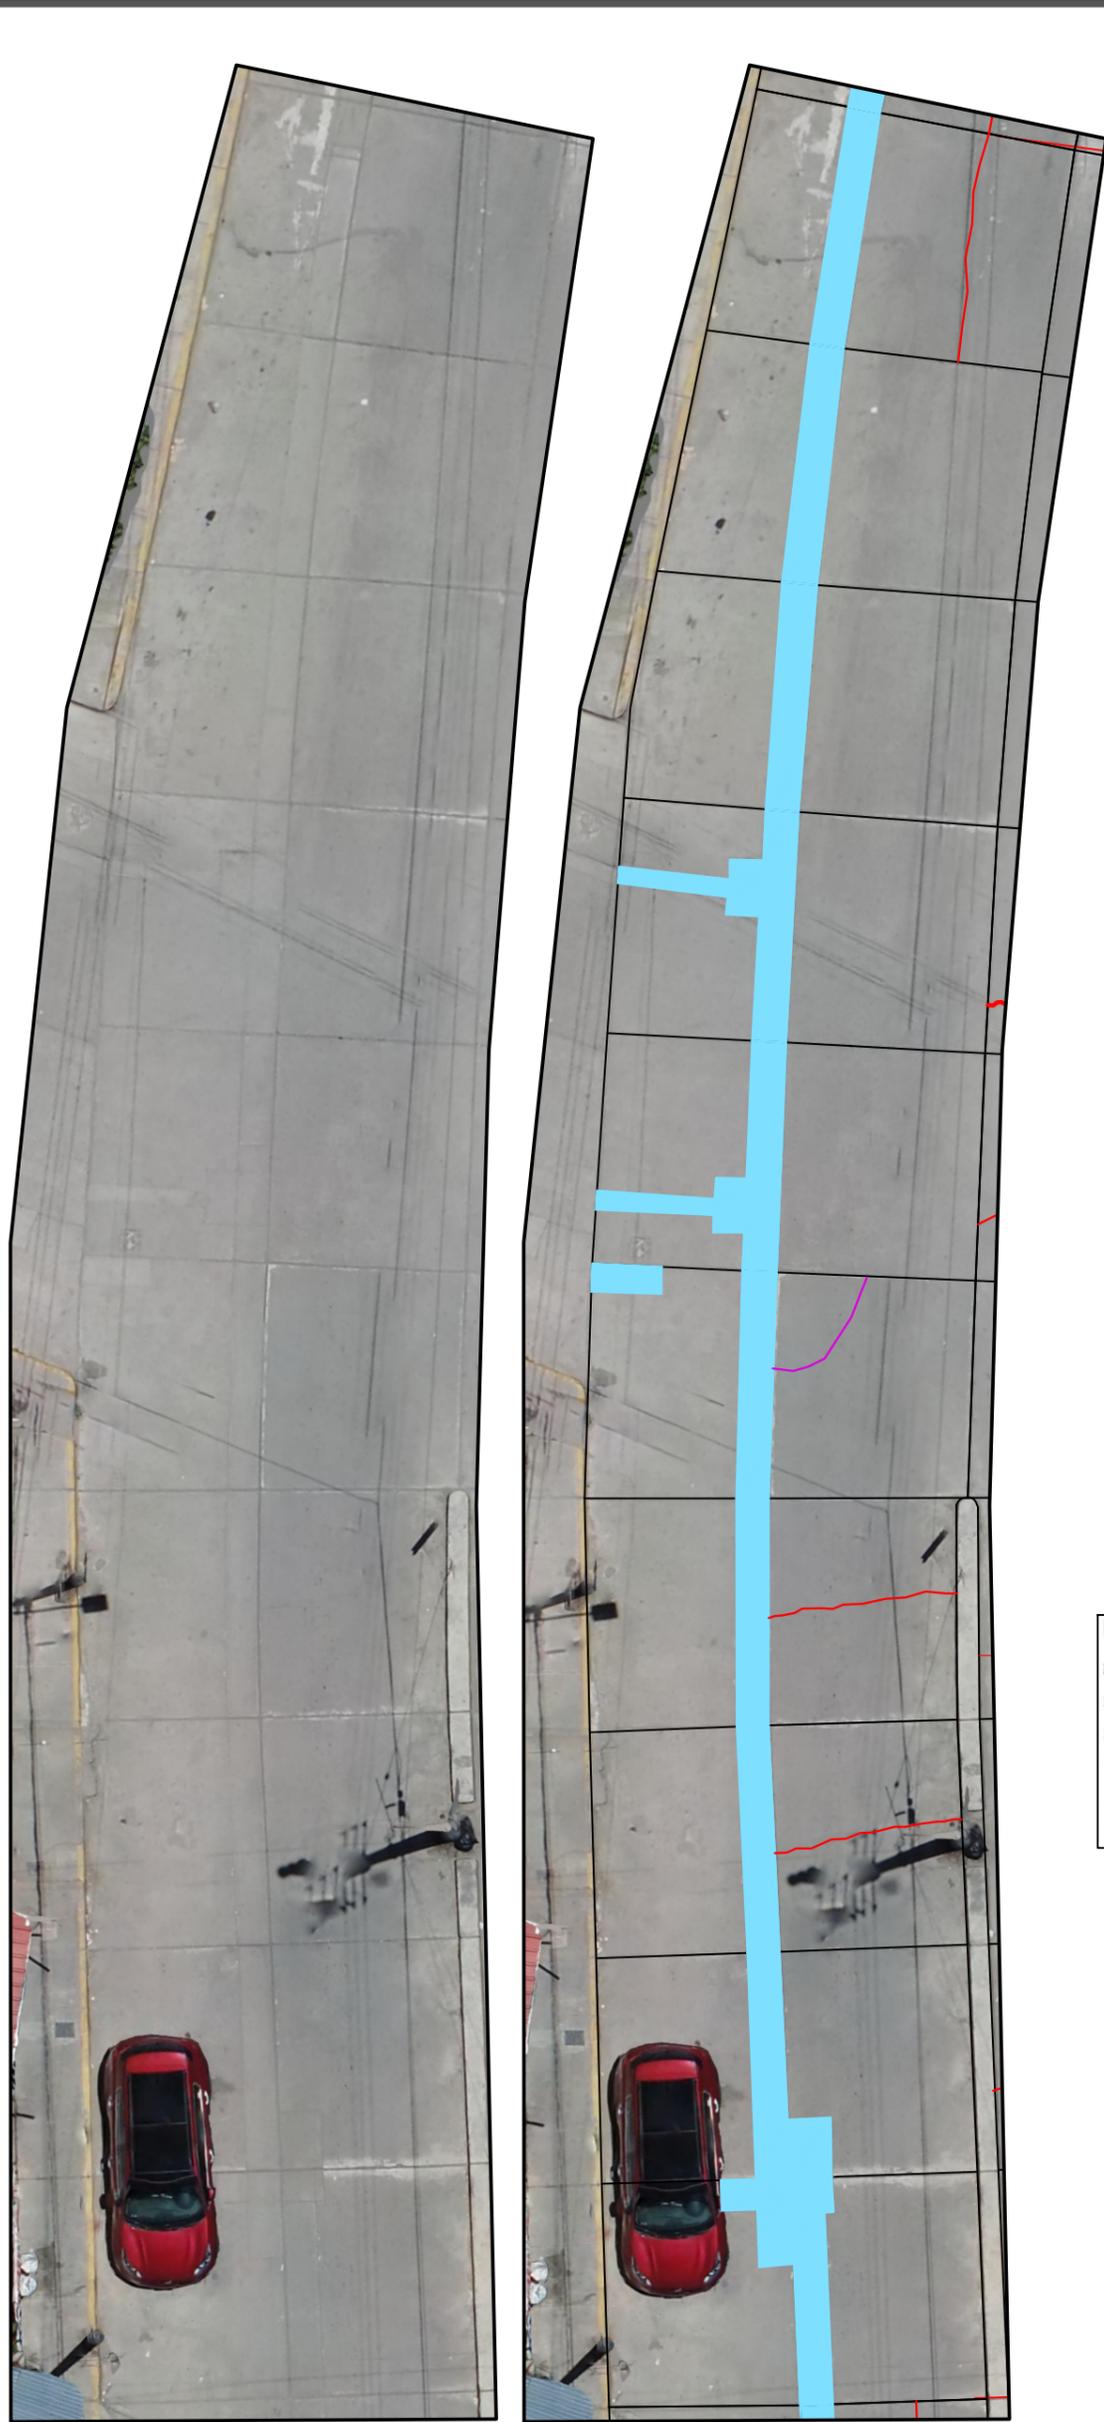
UNIDAD DE MUESTRA: UMI-10

- DAÑO 22M
- DAÑO 26H
- DAÑO 28M
- DAÑO 29L
